## Denkmaldatenbank Schleswig-Holstein

Denkmal-Bezeichnung: Alte Krugstelle  
Kreis/kreisfreie Stadt: Schleswig-Flensburg  
Gemeinde: 24395 Stangheck  
Wohnplatz/Ortsteil: Rundhof  
Straße: Alte Hauptstraße 12  
Denkmal-Art: Bauernhof  
Denkmal-Funktion: Krugstelle  
Objektnummer: 3794

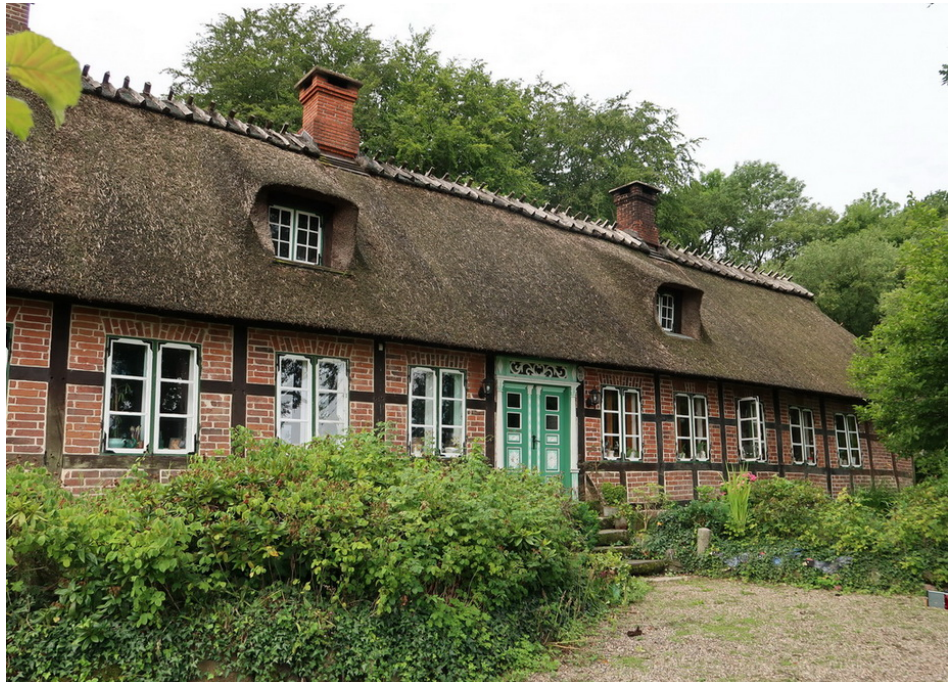
Foto:

**Kurzbeschreibung:** Alte Krugstelle; im Kern 18. Jh.; traufständiges, langgestrecktes, Wandständigerhaus auf Feldsteinsockel mit reetgedecktem Schopfwalmdach, zweiflügeliger Haupteingang mit Oberlicht und hölzernem Triumphbogen; im 19. Jh. zur Gastwirtschaft umgebaut

**Beschreibung:** Das in leichter Hanglage, freistehende, langgestreckte, neunachsige, eingeschossige Fachwerkhaus mit Ziegelausfachung und reetgedecktem Schopfwalmdach entstand im Kern wohl im 18. Jh., primär als Wohnstallhaus und im weiteren Umland des Gutes Rundhof. Das Gebäude war Teil einer kleinen Gruppe, der noch ein weiteres, jedoch ruinöses Wohnstallhaus beigeordnet war und die im 19. Jh. um zwei weitere kleinere, ebenfalls nur in Grundmauern erhaltene Wirtschaftsgebäude erweitert wurde. Die neunachsige Frontfassade prägt der Haupteingang mit zweiflügeliger Holzfüllungstür mit Oberlicht und Rankenschnitzwerk, der von einem hölzernen, farbig gefassten Triumphbogen in klassizistischer Formensprache gerahmt wird. Am Westgiebel findet sich eine historische Ladeluke. Im 19. Jh. wurde in dem Gebäude wohl unter weitgehendem Erhalt der Raumgliederung, aber unter Verbreiterung des Gebäudes nach Süden und Verlängerung des Daches, die Gastwirtschaft "Alte Krugstelle" eingerichtet. Die Verbindung von rückwärtiger Küche und dem neben dem Haupteingang gelegenen Gastraum wurde durch Wiederverwendung der ursprünglich aus der Alten Poststelle stammenden Schalterverglasung als Durchreiche gestaltet. Nach Aufgabe der Schanktätigkeit wurde das Haus als Wohnhaus weitergenutzt. Das Gebäude ist bauliches Zeugnis der sich um Gut Rundhof im 18. und 19. Jh. ausbildenden satelliten-artigen und sich später eigenständig fortentwickelnden Wirtschafts- und Sozialstrukturen. Der markante Eingang verdeutlicht den selbst in den peripheren Gebäuden verwirklichten Repräsentationsanspruch der Eigentümer in der zweiten Hälfte des 18. Jh. Die vorliegenden besonderen geschichtlichen, städtebaulichen und die Kulturlandschaft prägenden Denkmalwerte begründen ein öffentliches Interesse an der Erhaltung und Erforschung des Objekts.
